湖北能源襄阳（宜城）2×1000MW 超超临界燃煤机组工程

水土保持监测季报

（第9期）

监测时段：2023年7月1日~9月30日

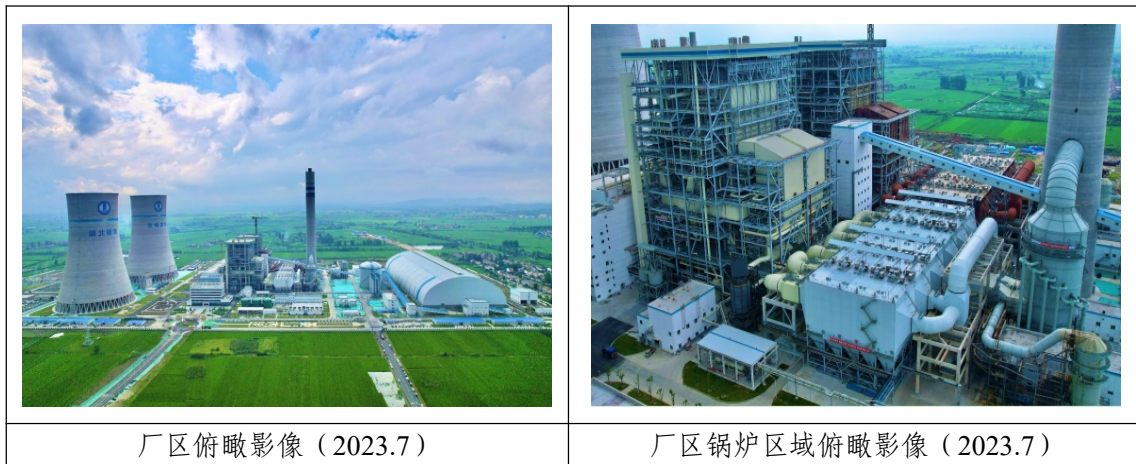
表 3-6 本季度实施水土保持措施示例

<p>厂区主厂房区域俯瞰影像 (2023.8)</p>	<p>厂区烟囱区域俯瞰影像 (2023.8)</p>

<p>厂区铺设草皮及栽植乔木 (2023.9)</p>	<p>厂区铺设草皮及栽植乔木 (2023.9)</p>

<p>厂区铺设草皮及栽植乔木 (2023.9)</p>	<p>厂区铺设草皮 (2023.9)</p>

<p>厂区裸露场地土地整治（2023.9）</p>	<p>厂区裸露场地土地整治（2023.9）</p>

<p>厂区停车区域透水砖铺装（2023.9）</p>	<p>厂区停车区域透水砖铺装（2023.9）</p>

本季度厂区内新增水土保持措施为施工裸露区域的土地整治、表土回覆、铺植草皮绿化措施。
